# TORPSBRUKS MASUGN

BJÖRKERYD 7:2

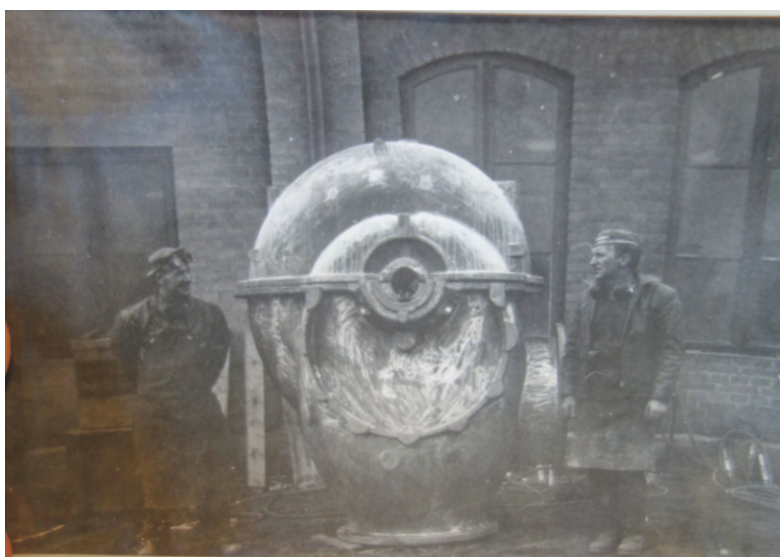
*Gjutning av centrifugalpump, troligen från 1950-tal. (Kronobergsarkivet)*

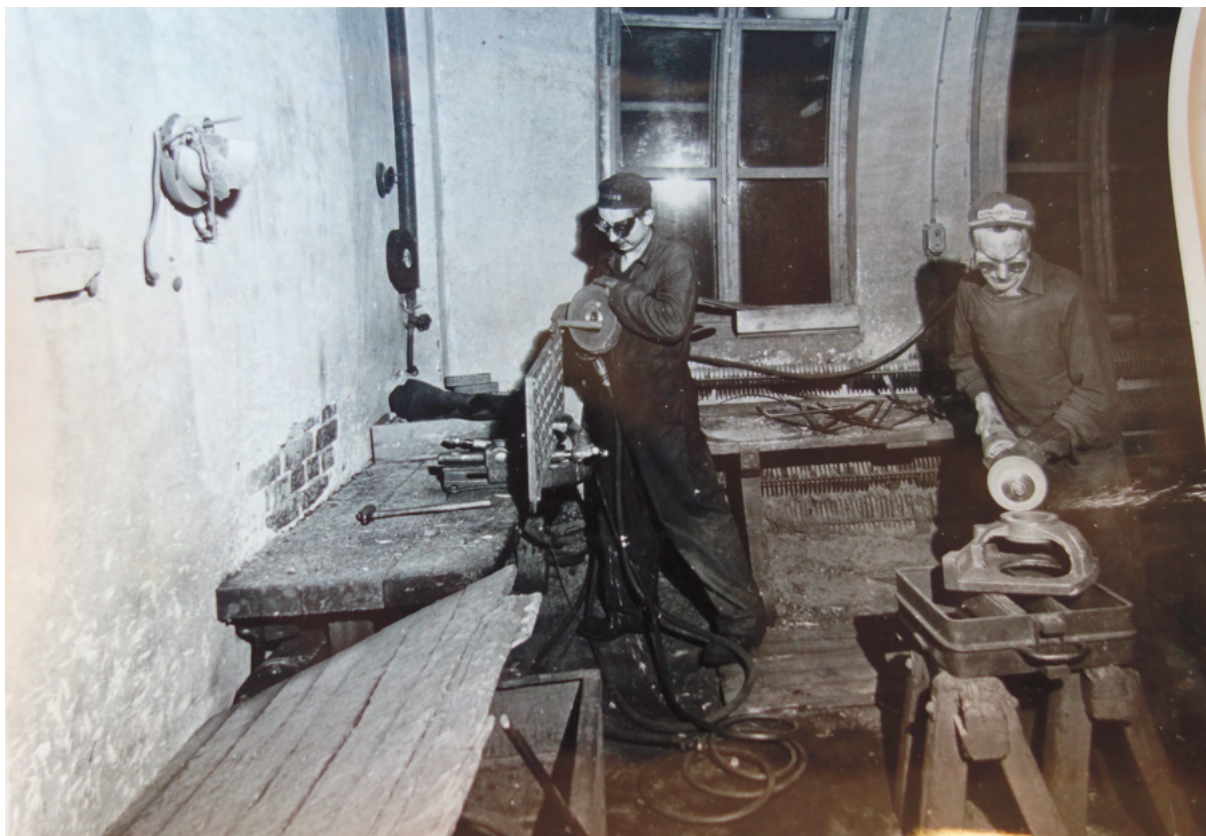
*Vekradsinterriör, troligen 1950-tal. (Kronobergsarkivet)*

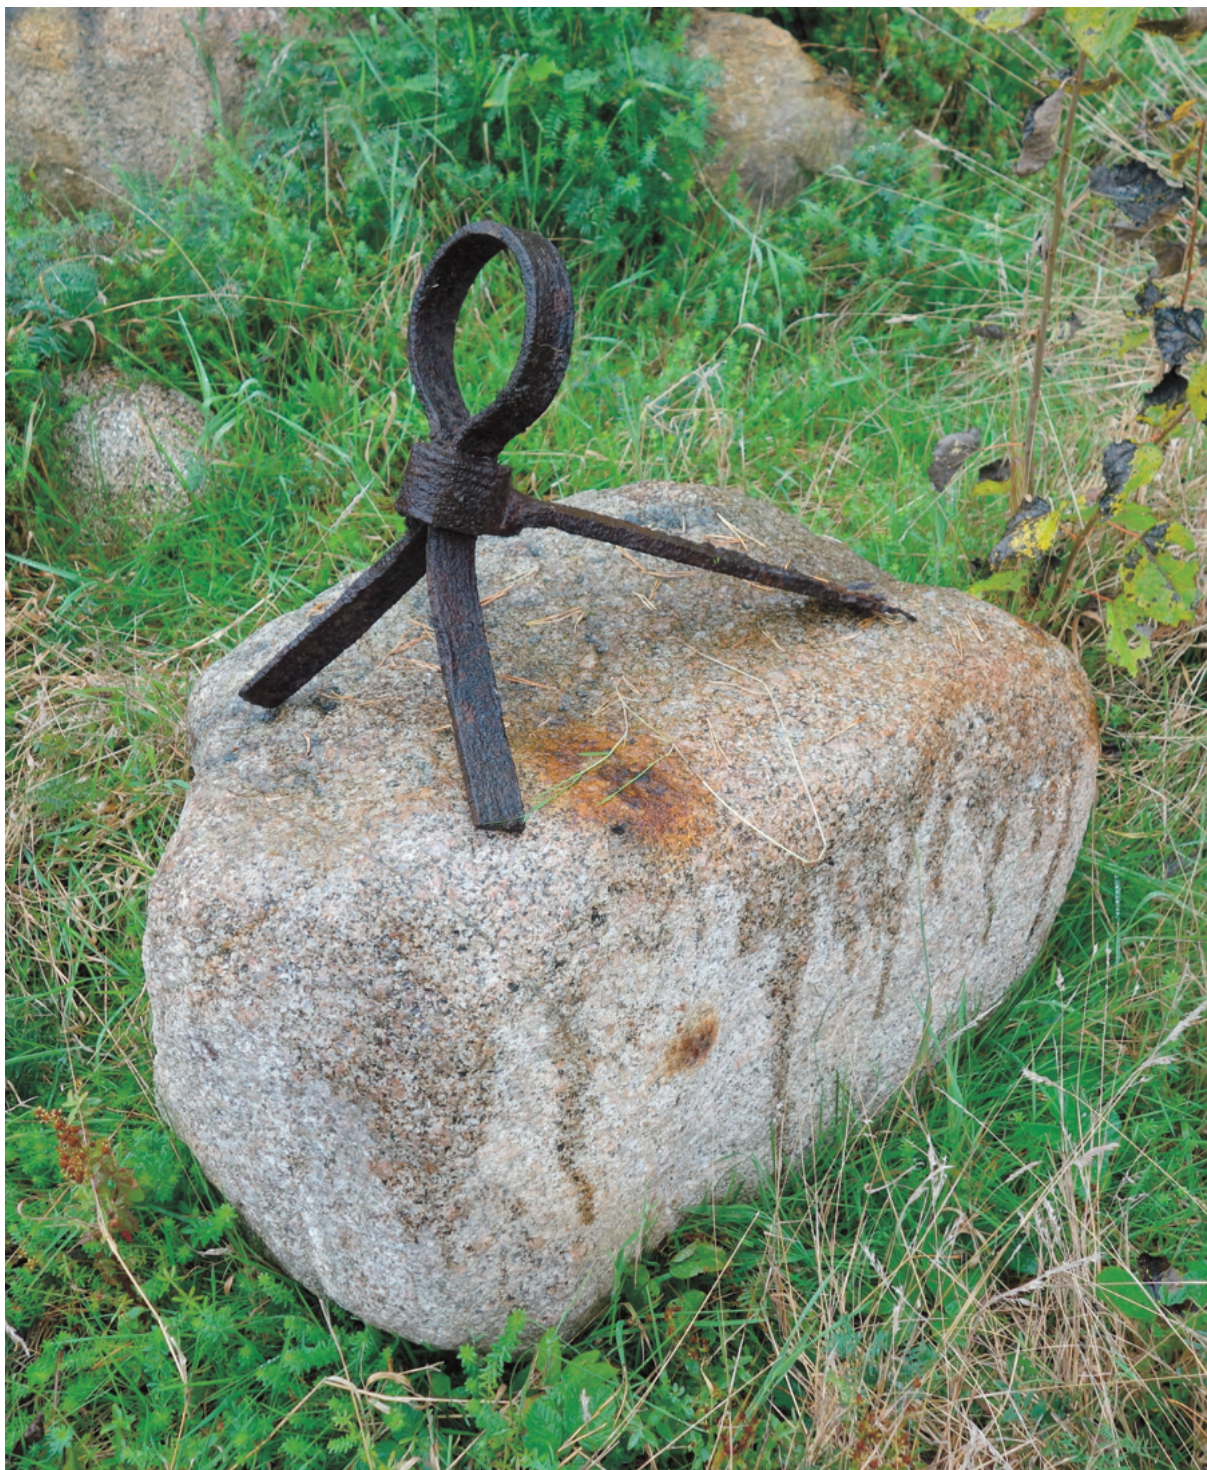
*Nedfallet ankarlut i form av en ögla. Änden av ankarjärnet är avrostad och ankarlutet har även en stor förekomst av ytrost. Här syns omslagets randade utformning.*

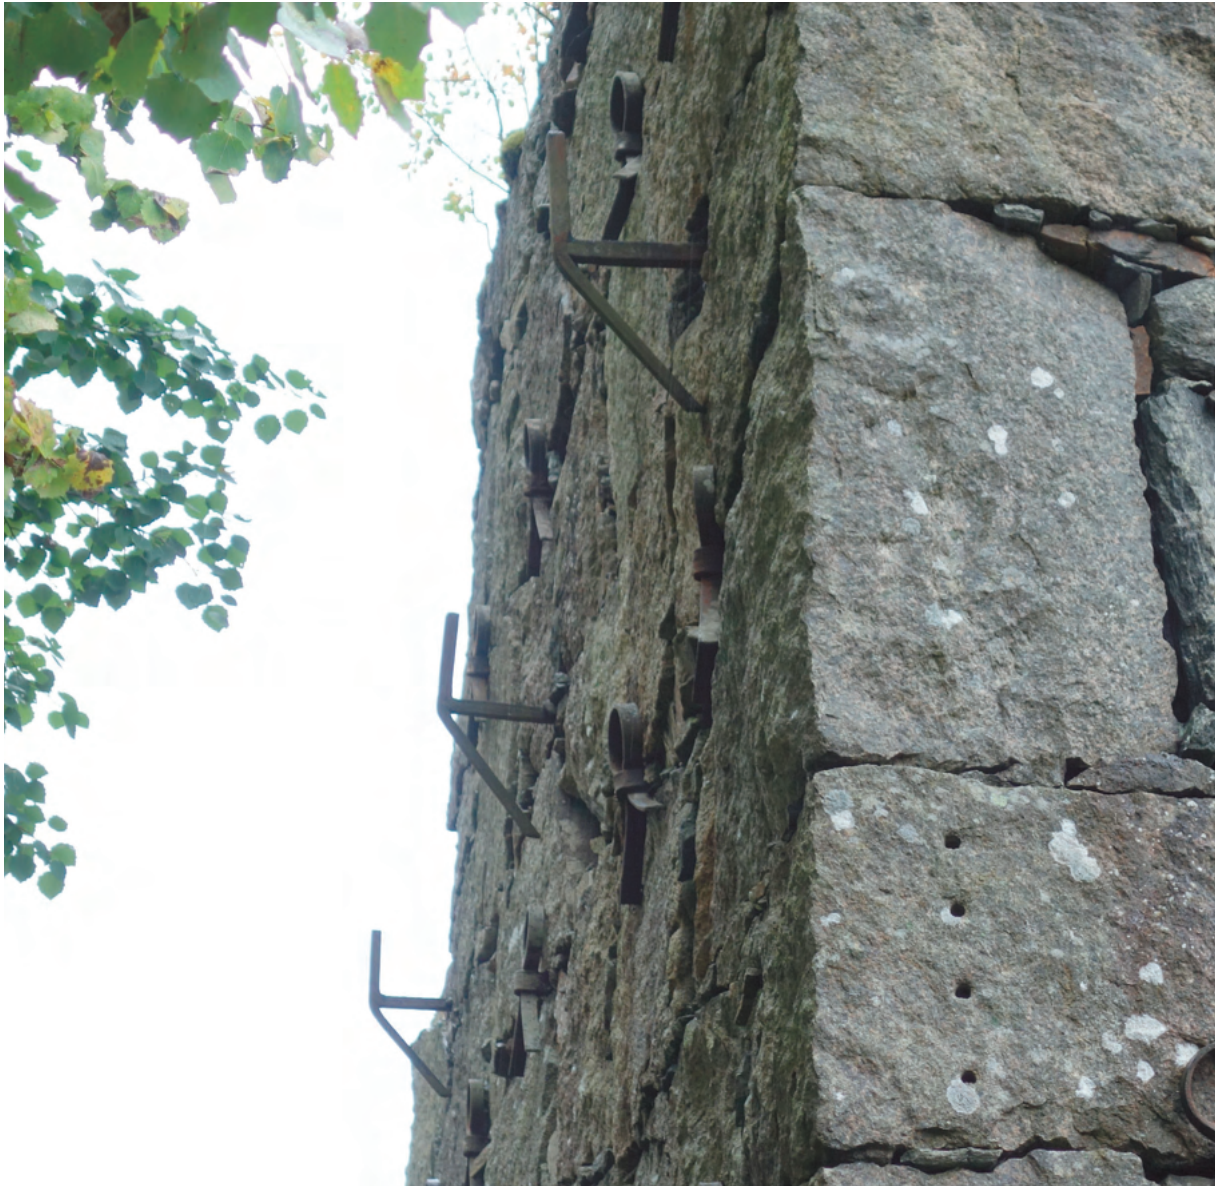
*Smidda konsoler på den nordöstra sidan, instuckna mellan stenfogarna. I hörnstenen till höger syns även en påbörjad borrhål som aldrig spräcktes.*

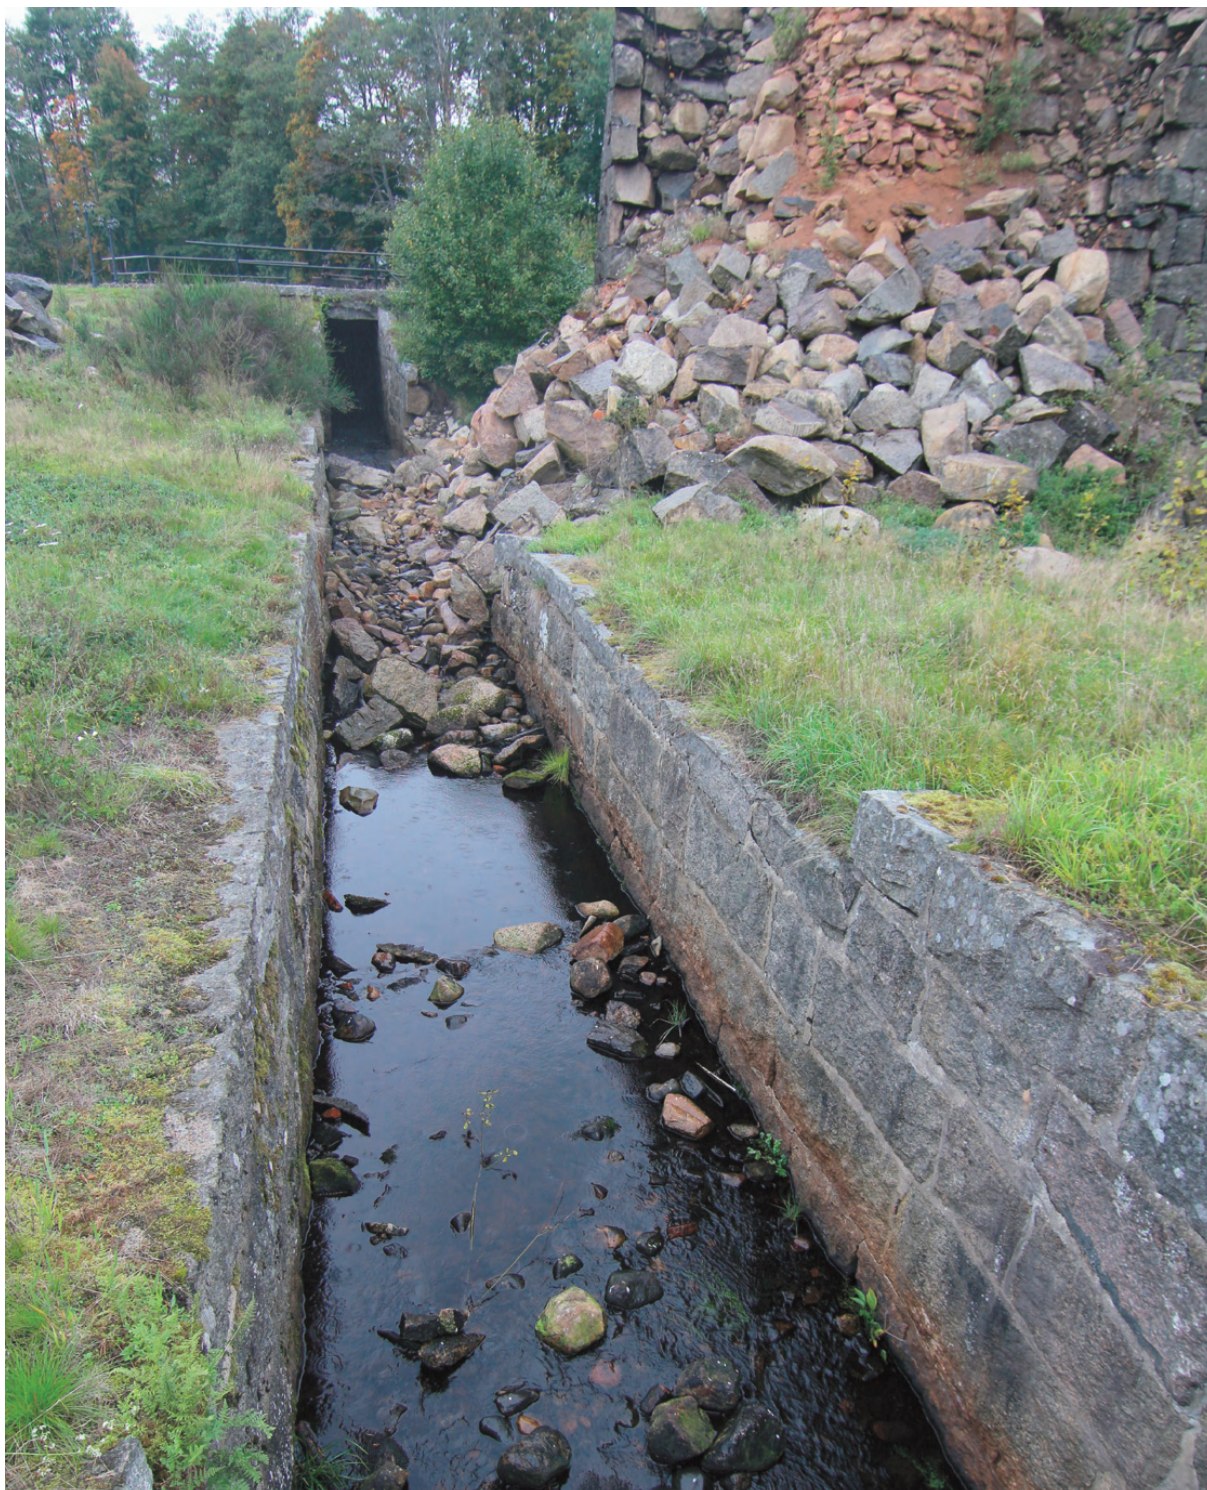
*Kanalen sedd från sydöst. Stenarna är mycket välbuggna och släta i kanalen. Dessa har fogstrukits med betong i efterhand.*
